Technische Tip - aanbeveling

door Herman Noort

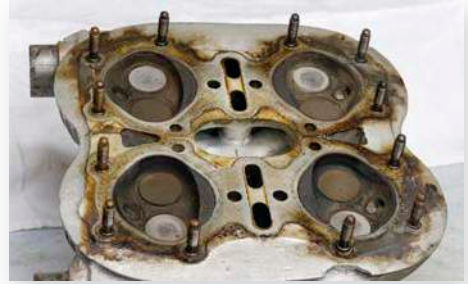
MK1-kop met de 12 'kritische' korte tapeinden

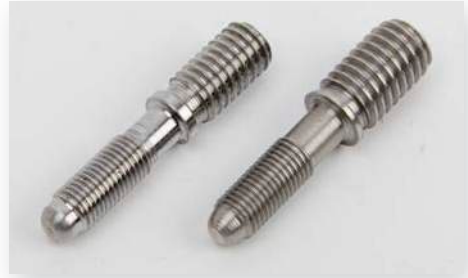
Standaard tapeind (l) en mijn extra dikke (r)

Mijn fout was aanvankelijk ook nog dat ik tapeinden had laten maken van staal met zeer hoge treksterkte (12k); die geven echt niks mee waardoor het 'uittrekken' eerder zal optreden. Op advies van Rob Schol heb ik ze nu vervangen door tapeinden van RVS 303: dit zet meer uit dan staal waardoor het verschil in uitzetting met het aluminium kleiner is. RVS 303 is ook meer 'elastisch', en kan daardoor het verschil in thermische expansie ook beter opvangen.

Om een en ander nog extra sterk te maken heb ik de draaddiameter van het deel van het tapeind dat in de kop geschroefd wordt nog een maat groter gekozen (foto links-midden). Het idee hierachter is dat als er nu nog iets stuk gaat, dat het tapeind zelf is en niet de schroefdraad in de kop. Bijgaande foto's geven weer hoe ik de nieuwe bronzen "inserts" heb aangebracht, gaten geboord en getapt heb en alles verder gemonteerd.

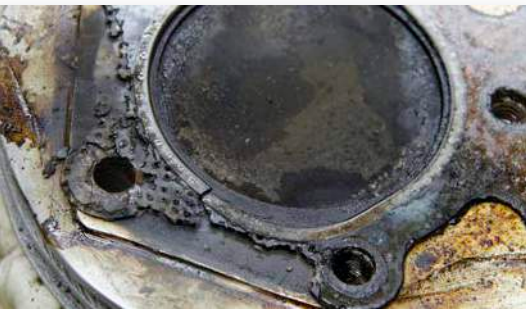
Als er tapeinden uitgetrokken worden gaat de kop loszitten en komt er ruimte tussen kop en pakking. Die laatste gaat dan trillen met min of meer dezelfde frequentie als het aantal ontbrandingen in die cilinder. En dan blijft er na een tijdje weinig van over.... (foto links).

De stukgetrilde pakking.....

Correct tapeind (l) en uitgetrokken tapeind (r)

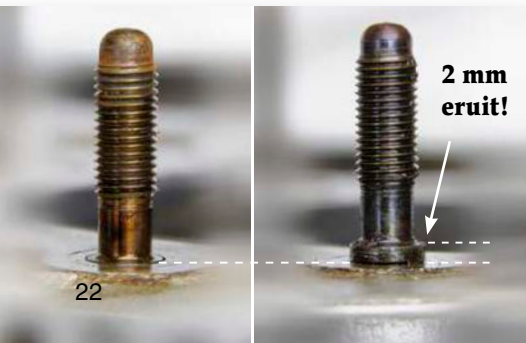
2 mm eruit!
