Technische Tip - aanbeveling

door Herman Noort

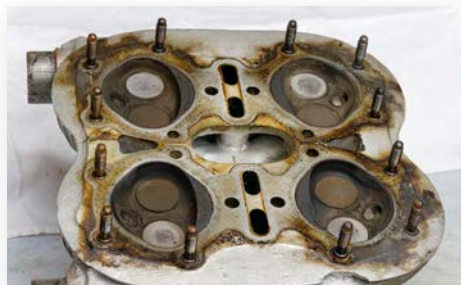
MK1-kop met de 12 'kritische' korte tapeinden

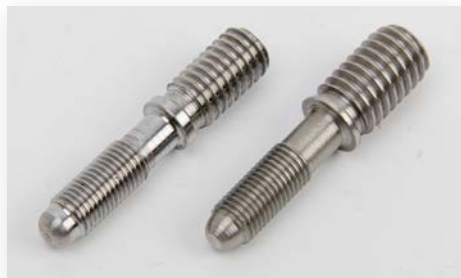
Standaard tapeind (l) en mijn extra dikke (r)

Mijn fout was aanvankelijk ook nog dat ik tapeinden had laten maken van staal met zeer hoge treksterkte (12k); die geven echt niks mee waardoor het 'uittrekken' eerder zal optreden. Op advies van Rob Schol heb ik ze nu vervangen door tapeinden van RVS 303: dit zet meer uit dan staal waardoor het verschil in uitzetting met het aluminium kleiner is. RVS 303 is ook meer 'elastisch', en kan daardoor het verschil in thermische expansie ook beter opvangen.

Om een en ander nog extra sterk te maken heb ik de draaddiameter van het deel van het tapeind dat in de kop geschroefd wordt nog een maat groter gekozen (foto links-midden). Het idee hierachter is dat als er nu nog iets stuk gaat, dat het tapeind zelf is en niet de schroefdraad in de kop. Bijgaande foto's geven weer hoe ik de nieuwe bronzen "inserts" heb aangebracht, gaten geboord en getapt heb en alles verder gemonteerd.

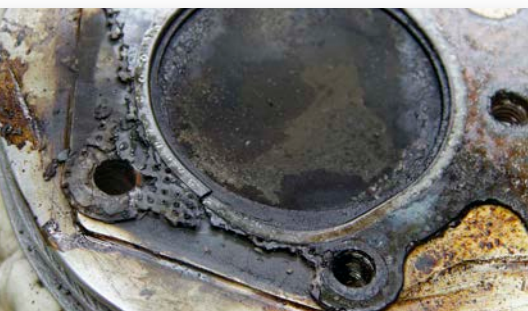
De stukgetrilde pakking.....

Als er tapeinden uitgetrokken worden gaat de kop loszitten en komt er ruimte tussen kop en pakking. Die laatste gaat dan trillen met min of meer dezelfde frequentie als het aantal ontbrandingen in die cilinder. En dan blijft er na een tijdje weinig van over.... (foto links).

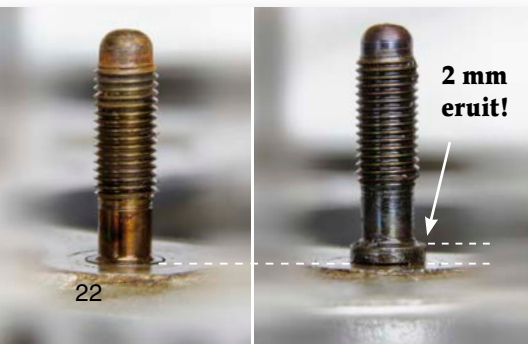
Correct tapeind (l) en uitgetrokken tapeind (r)

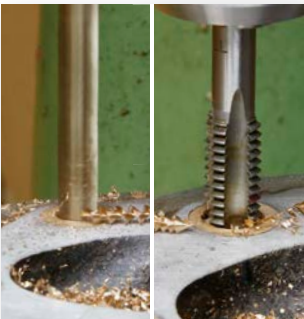
7) boren en tappen ervan....

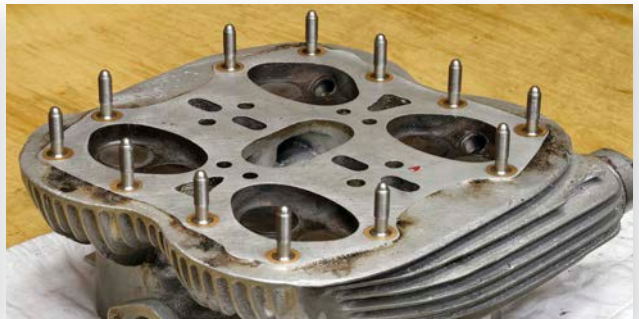
8) Na het vlakken met de solide bevestigde nieuwe tapeinden....
