Technische Tip - aanbeveling

Ariel Cammy 1934 controle smering

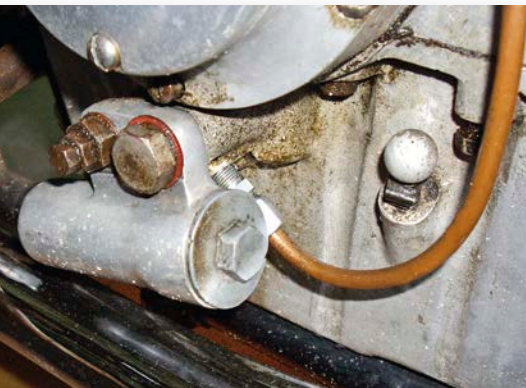
oliefilter aan zijkant rechter buitenzijde blok

Vanuit de pomp wordt de opgepompte olie naar het oliefilter gestuurd, wat aan de zijkant van de rechter buitenzijde van het blok is gemonteerd. Via dit filter gaat de olie met een langere leiding naar het lagerhuis waarin de tandwielen lopen die de beide krukassen koppelen.

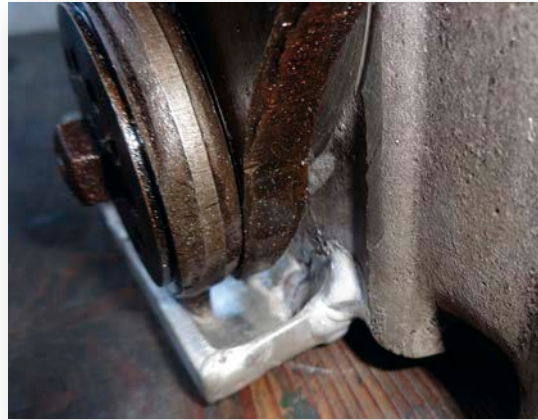
Drijfstang boven 'zijn' dip-bakje.....

Het lagerhuis is aan de onderzijde voorzien van vier bakjes waarin olie moet staan. De olie komt in deze bakjes via vier gaten vanuit het binnenste van het lagerhuis. De drijfstangen hebben aan de onderzijde een 'dipper' en deze 'dip' bij iedere omwenteling in de olie van 'zijn' bakje. De 'opgedipte' olie wordt vervolgens rondgeslingerd en komt zodoende op de drijfstanglagers en tegen de onderzijde van de zuigers.

Om toch op 'zeker' te spelen heb ik aan de linkerzijde de carterontluchting en vuldop verwijderd en kon ik hier in het carter kijken. Het oliebakje van de drijfstang vier is prima te zien en goed gevuld met olie dus alles lijkt goed te werken. Vervolgens heb ik het dipbakje leeg gemaakt en de motor gestart om te kijken of het bakje weer gevuld werd met olie. Tegen mijn verwachting gebeurde dit echter niet direct en ben ik gaan onderzoeken wat de oorzaak kon zijn. De motor bleek scheef te staan op de achterstandaard en helde een beetje naar rechts. Ik heb hem vervolgens recht gezet en vrijwel direct na het starten liep het dipbakje weer vol met olie.

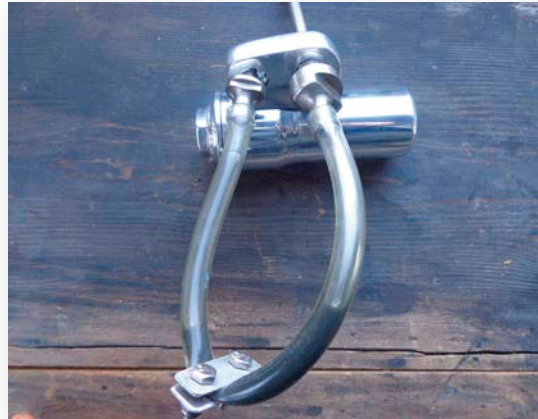
Doorzichtige leiding platgeknepen

Ik heb op de leiding vanuit de oliepomp een doorzichtige benzineslang gemonteerd en deze aangesloten op het punt waar de olie naar het lagerhuis gaat. Onder het rijden kon ik zien dat de olie door de leiding naar het lagerhuis liep maar ik kon geen oliedruk regelen. Met twee plaatjes en schroefjes heb ik vervolgens de doorzichtige leiding plat geknepen tot het moment dat de oliedrukmeter begon uit te slaan, maar dat ik ook zou kunnen zien of er nog voldoende olie naar het lagerhuis bleef lopen. Dit verliep allemaal naar wens en ik heb het uitwendige oliefilter weer 'normaal' gemonteerd.
